MAISON BIGNELL

Inspection visuelle de l'enveloppe extérieure et recommandations générales

DOSSIER VDQ : 2020-078

Date : 7 novembre 2022

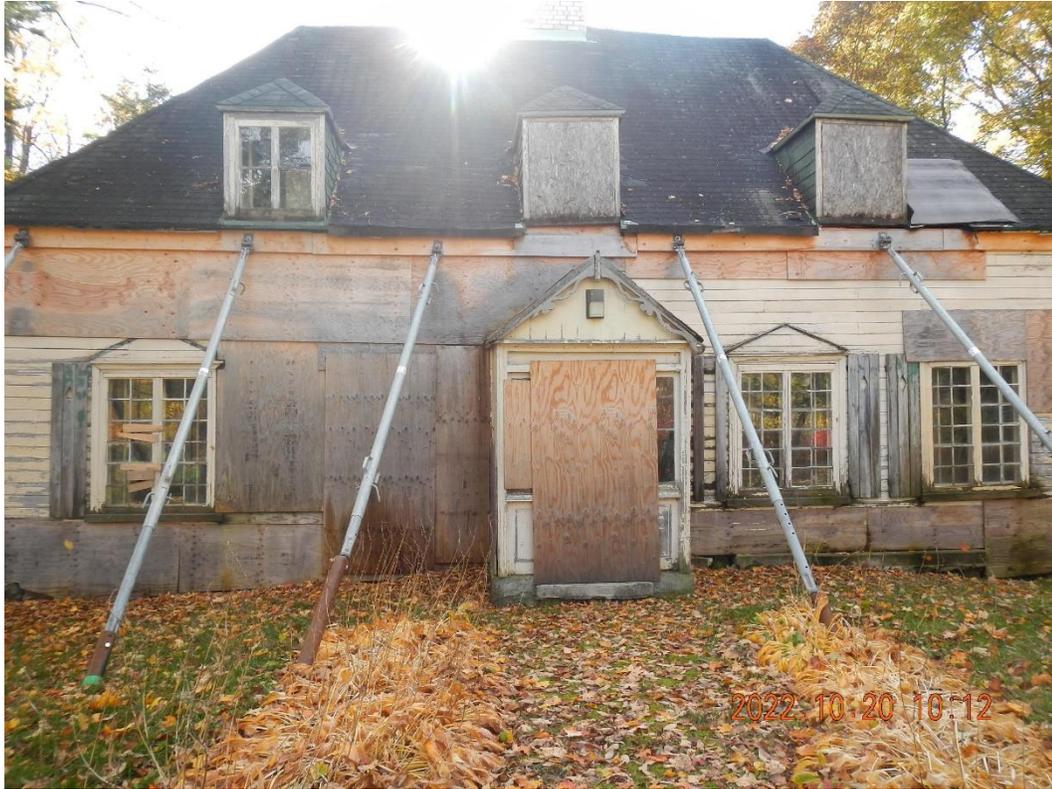
- L'ensemble des bas des murs de bois du carré de la maison sont pourris au niveau de l'assise de la fondation. Plusieurs poutres de pièces sur pièces sont pourries, en certains endroit jusqu'au tablettes des fenêtres. Sur le mur nord-ouest, des planches de clin arrachées permettent de voir que la structure du mur est pourrie sur presque toute la hauteur, incluant les poutres verticales.

Figure 1 : État général du mur nord-ouest

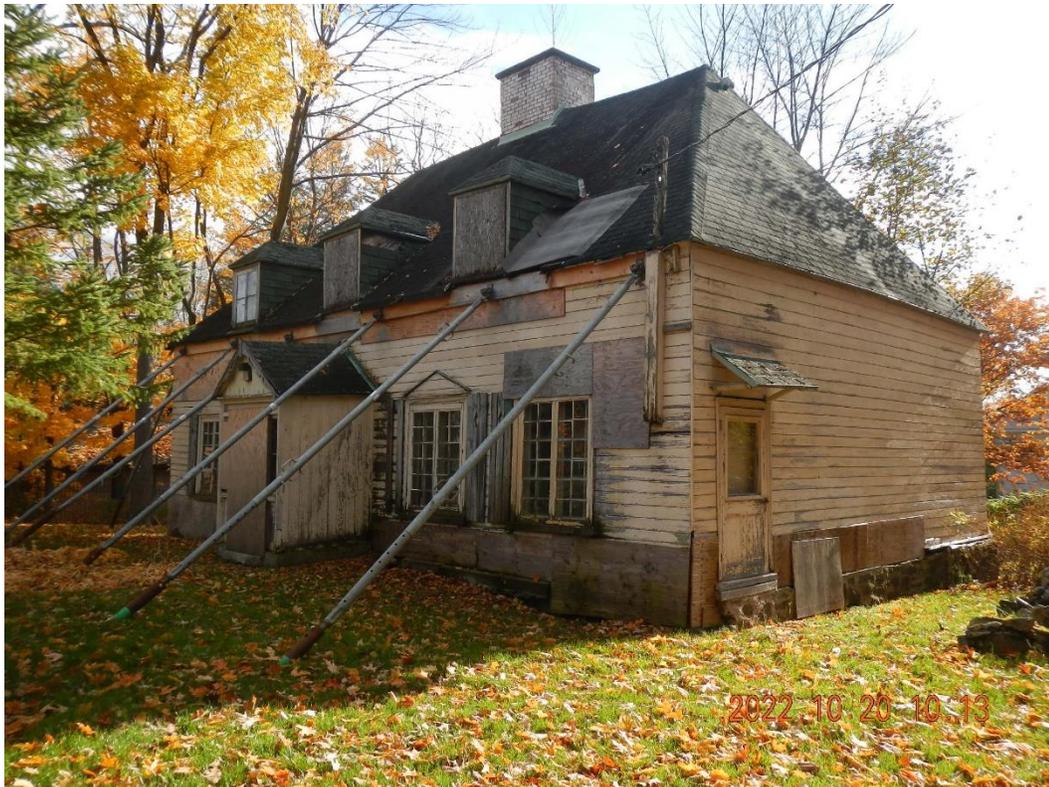
Figure 2 : État général du coin nord-ouest

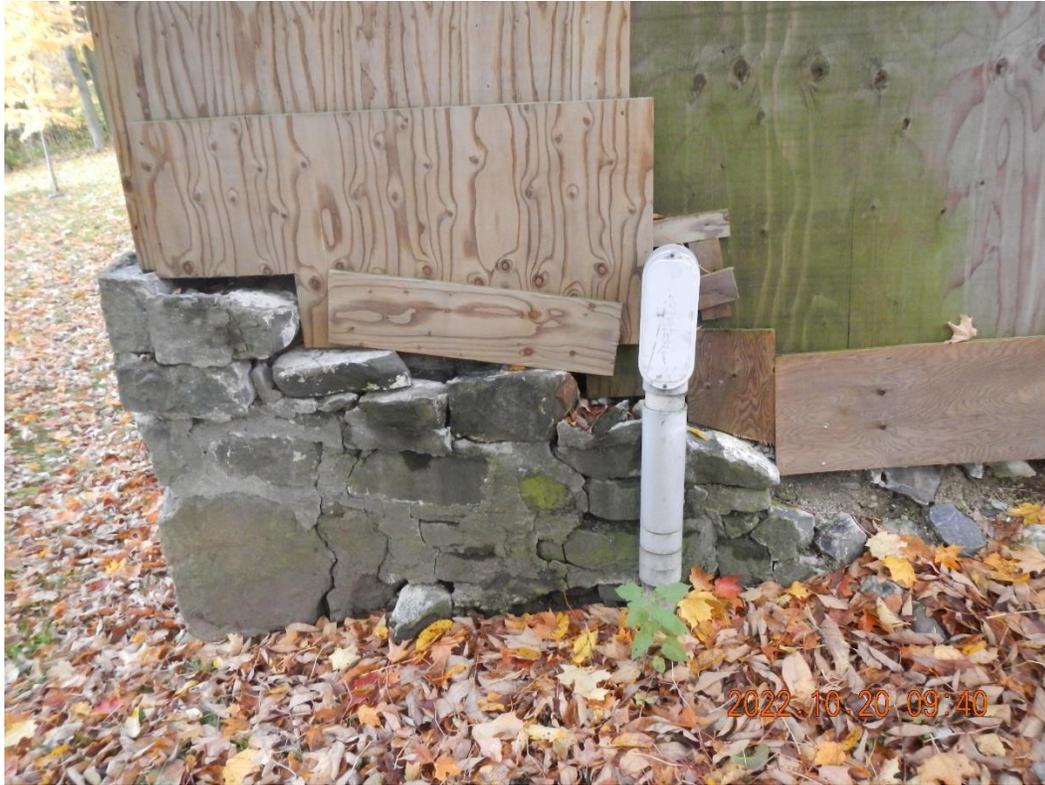
- Les fondations de pierre de grès sont disloquées, déplacées et effondrées en de nombreux endroits, en particulier aux coins sud-est et nord-est. Sur l'ensemble des fondations, le mortier est dégradé jusqu'à l'intérieur des murs et n'a plus aucune valeur de liant. Sur l'ensemble du périmètre, la maçonnerie est fissurée et s'est déplacée vers l'extérieur sous l'action du gel et du dégel. On peut affirmer que dans son ensemble, la fondation n'a plus de cohésion structurale. Les pierres sont, quant à elles, dans un bon état et pourraient être récupérées.

Figure 3 : La fondation en pierre est disloquée et se déverse vers l'extérieur.

Peu importe si le bâtiment demeure sur le site ou est relocalisé, les fondations devront être refaites 100% à neuf. Les pierres sont toutefois en bon état et pourraient être récupérées pour la construction des nouvelles fondations.

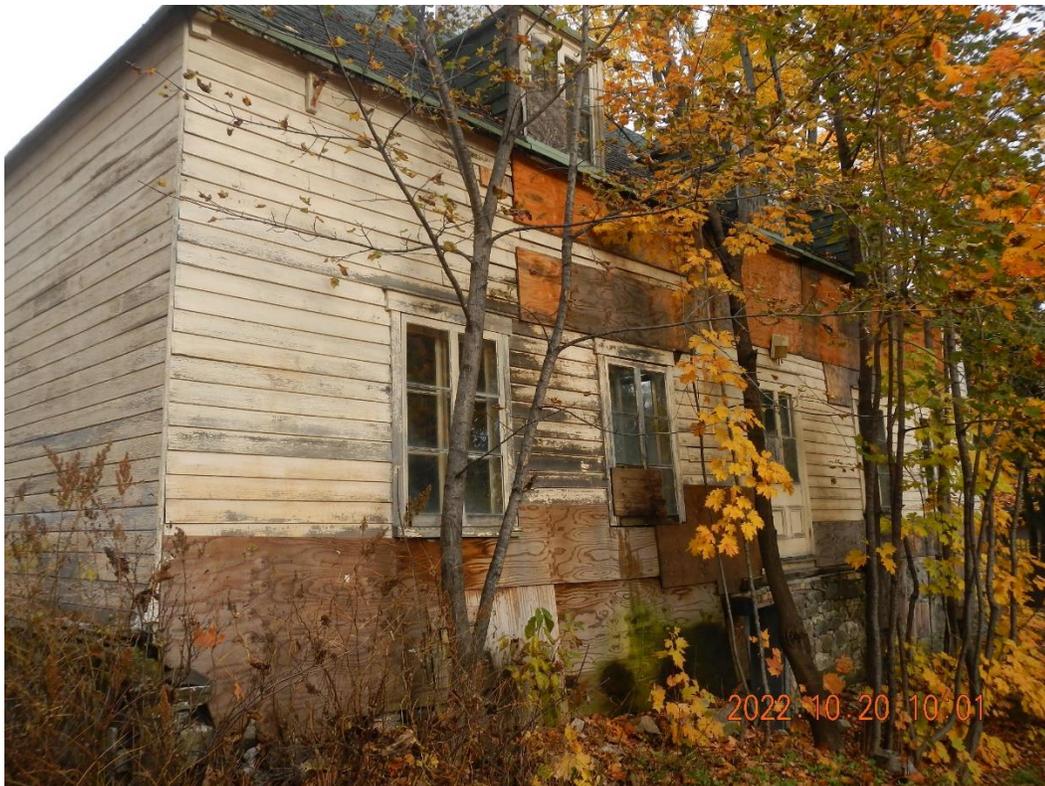
- Le mur sud est complètement déformé du côté sud-ouest et s'est déversé par le bas à la suite de l'effondrement de la fondation. Des étalements temporaires sont visibles sous le mur, à la suite des travaux de consolidation de 2020.

Figure 4 : Vue générale du mur sud-est. La fondation du côté gauche est effondrée.

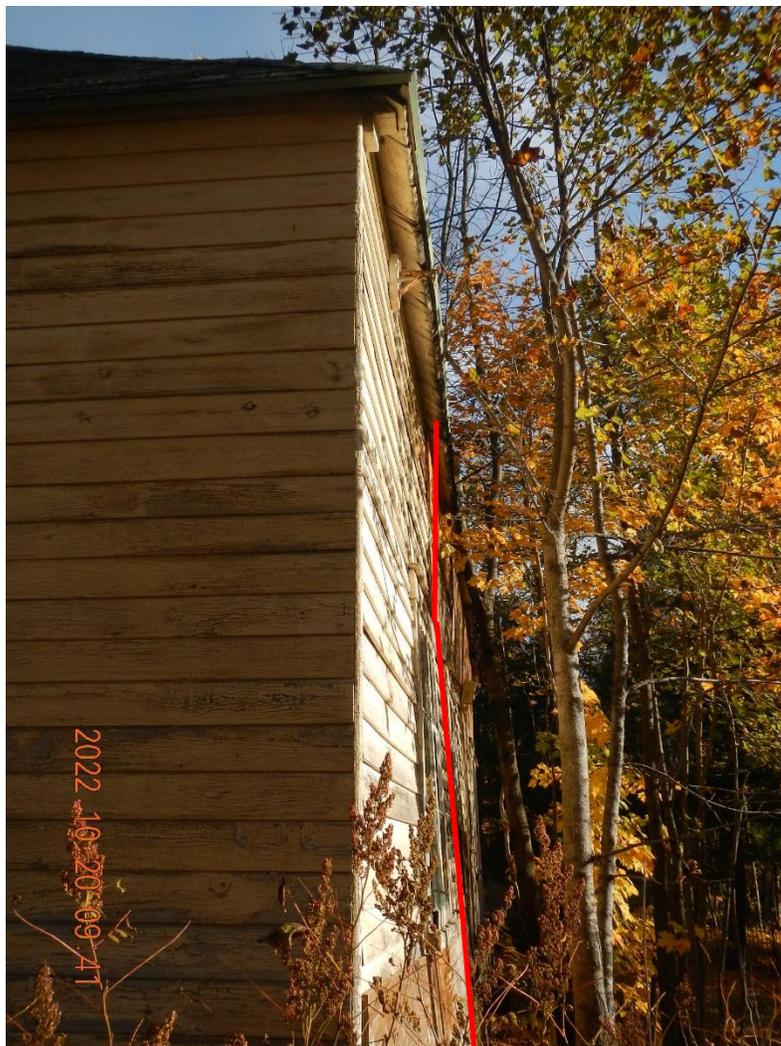
- La partie supérieure des murs, au niveau de la sablière est en mauvais état à cause des infiltrations d'eau. Le pourrissement du bas de la charpente de toiture à ce niveau a entraîné des pressions qui déforment le haut des murs et fait « ouvrir » le carré. Sans les étalements temporaires qui contreventent les lisses sur tout le périmètre, le bâtiment serait en danger de s'effondrer complètement.

Figure 5 : Déformations visible du bas du mur et au niveau de la sablière
